**PESQUISA CNT DE**  
**RODOVIAS**  
**2 0 2 1**

**CNT / SEST SENAT**

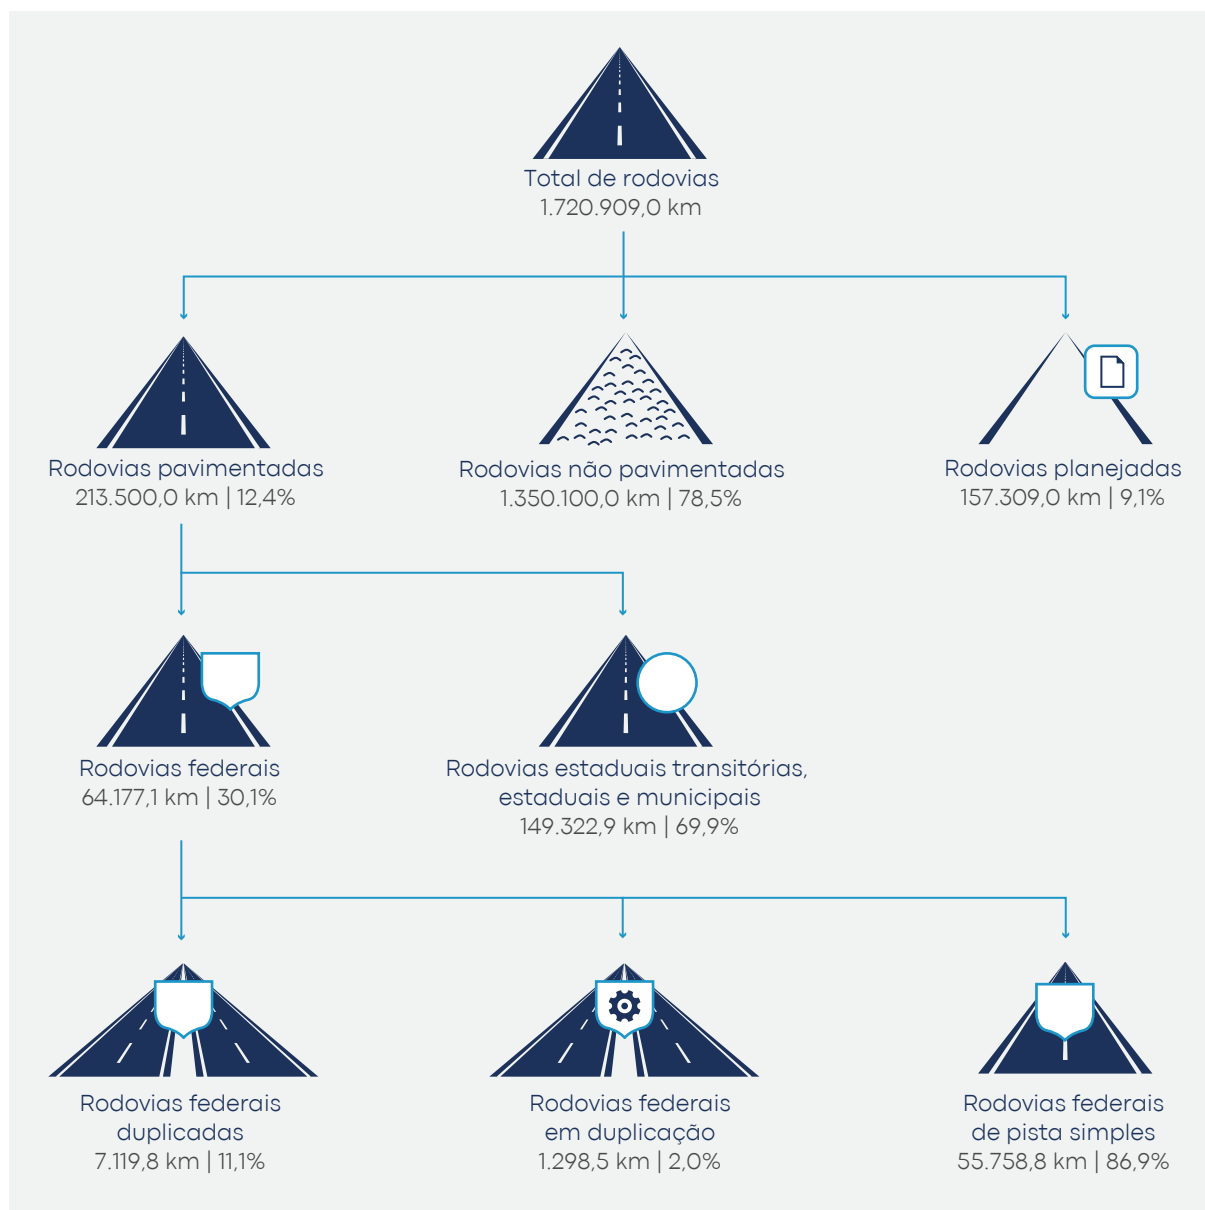
FIGURA 1  
 Malha rodoviária brasileira

Fonte: Elaboração CNT, com dados de DNIT (2021) e Ministério da Infraestrutura (2020).

Destaca-se que a extensão das rodovias federais pavimentadas em pista dupla apresentou um aumento, entre 2010 e 2020, de 57,6% – em média, 4,7% ao ano. Esse tipo de rodovia, porém, responde atualmente por apenas 11,1% do total da malha federal pavimentada.

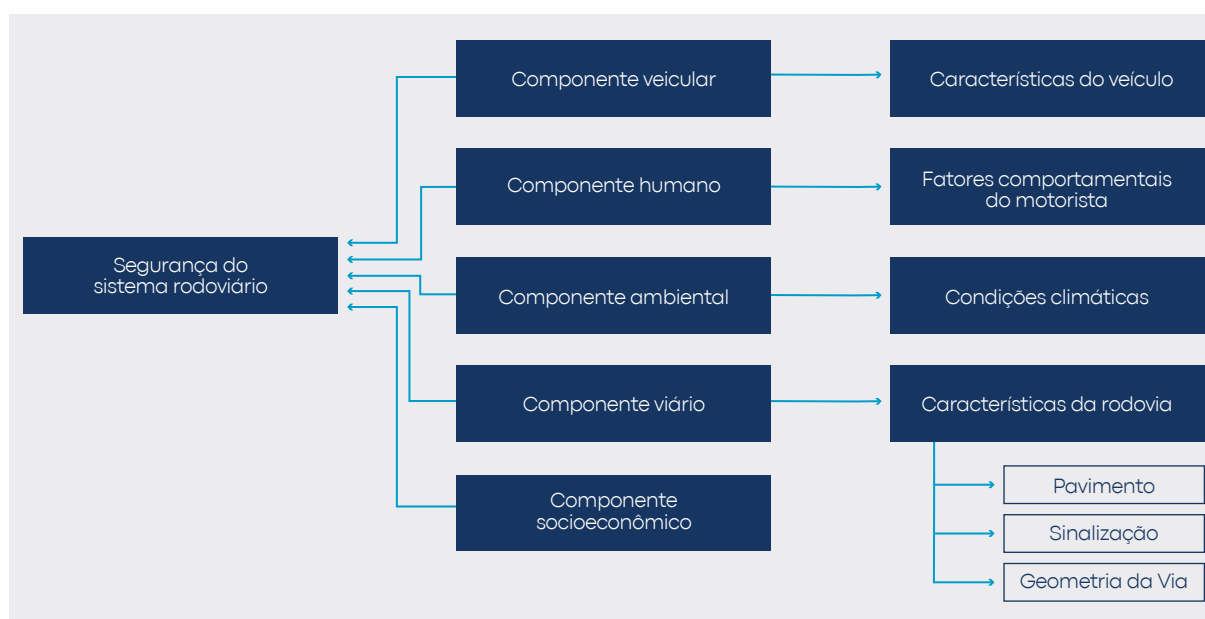
**FIGURA 9**  
 Componentes que influenciam a segurança de um sistema rodoviário

A Pesquisa CNT de Rodovias tem, em seu escopo, a avaliação de um dos componentes que influenciam a segurança do sistema viário – as características das rodovias.

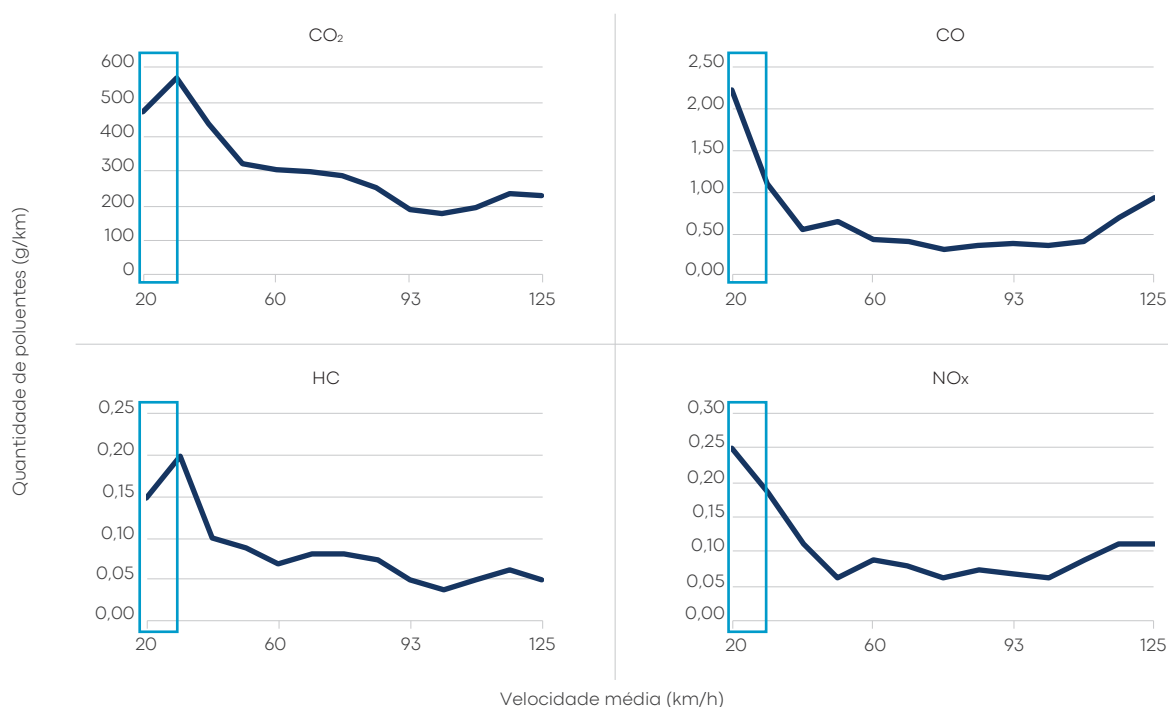
Oscilação da emissão de gases poluentes (g/km) a partir da velocidade média de veículos (km/h)

No citado estudo, veículos trafegando em rodovias com classificação de qualidade excelente emitiam 2,7%, 2,5%, 2,4%, 2,5% e 2,3% a menos de CO, NO, MP, SO<sub>2</sub> e CO<sub>2</sub>, respectivamente, em relação aos veículos circulantes em rodovias deficientes. Caminhões pesados em rodovias irregulares perdiam, aproximadamente, 58,0% da sua velocidade média de locomoção, causando prejuízos<sup>50</sup>.

Fonte: Elaboração CNT, com dados do estudo “Quantification of the Impact of Roadway Conditions on Emissions”, publicado pela Universidade do Texas (EUA).
